Teil drei des Sanierungstagebuchs:

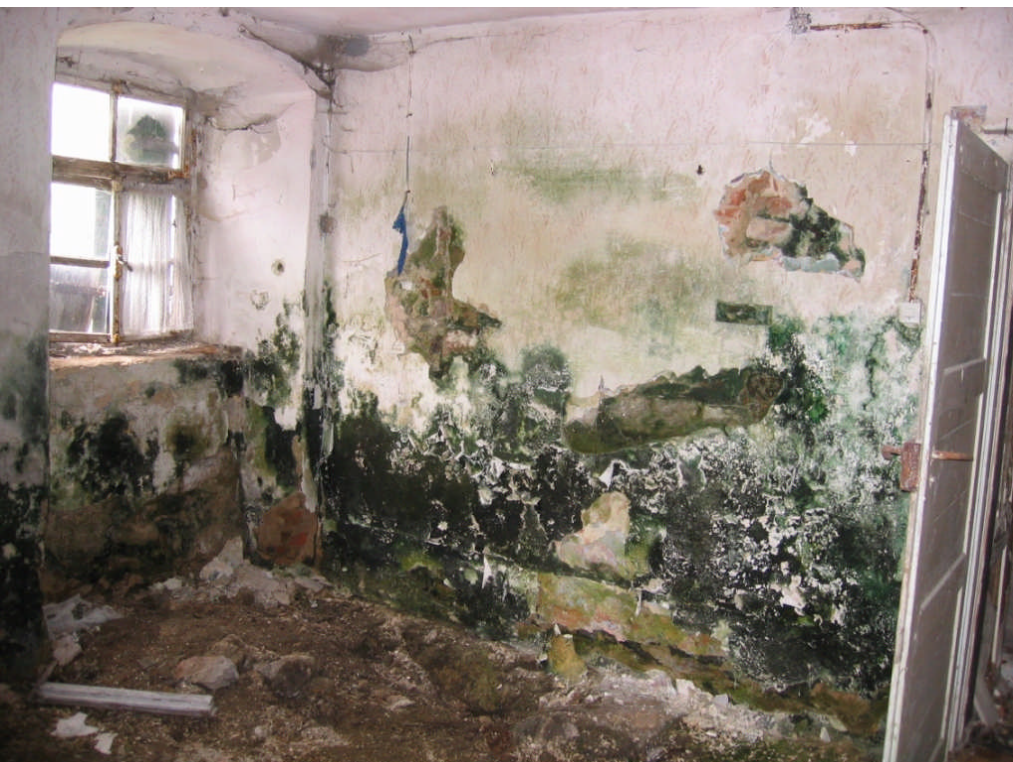
als Unterfutter einer der letzten Farbschichten Zeitungen von 1948. Mit der Entfernung des Zementputzes von der Ostwand der Küche wird diese endlich trocken. Die Absperrung der Wand durch den Zement hatte zu starker Algenbildung geführt, außerdem war dadurch die Feuchtigkeit in der Wand nach oben gestiegen und hat die Auflager der Deckenbalken beschädigt.
