Eichstätt Turmgasse 13

Ein gefährdetes spätmittelalterliches Jurahaus hat dank der Abtei St. Walburg wieder eine Zukunft

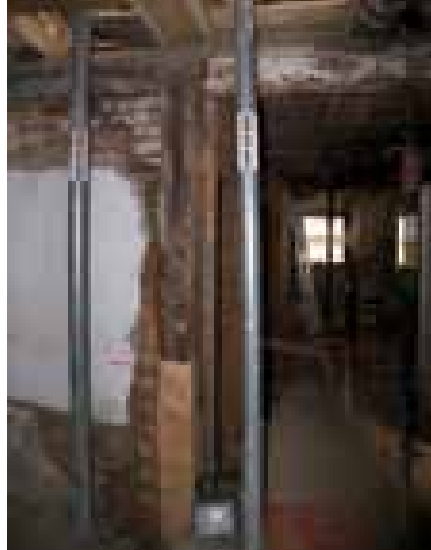
Instandgesetzte Holzkonstruktion im Erdgeschoss, Blick Richtung Osttraufe
