Pfarrhaus Kemnathen

Ein Gemeinschaftsprojekt zur Instandsetzung
und Nutzung für die Dorfbevölkerung

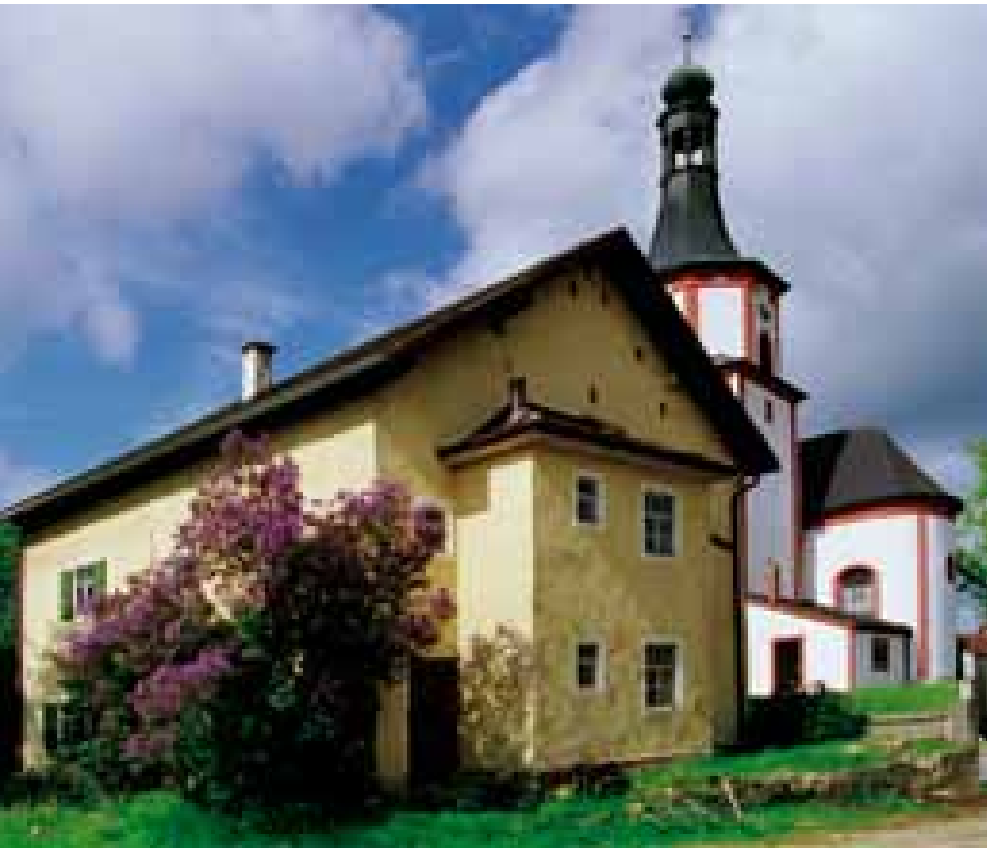
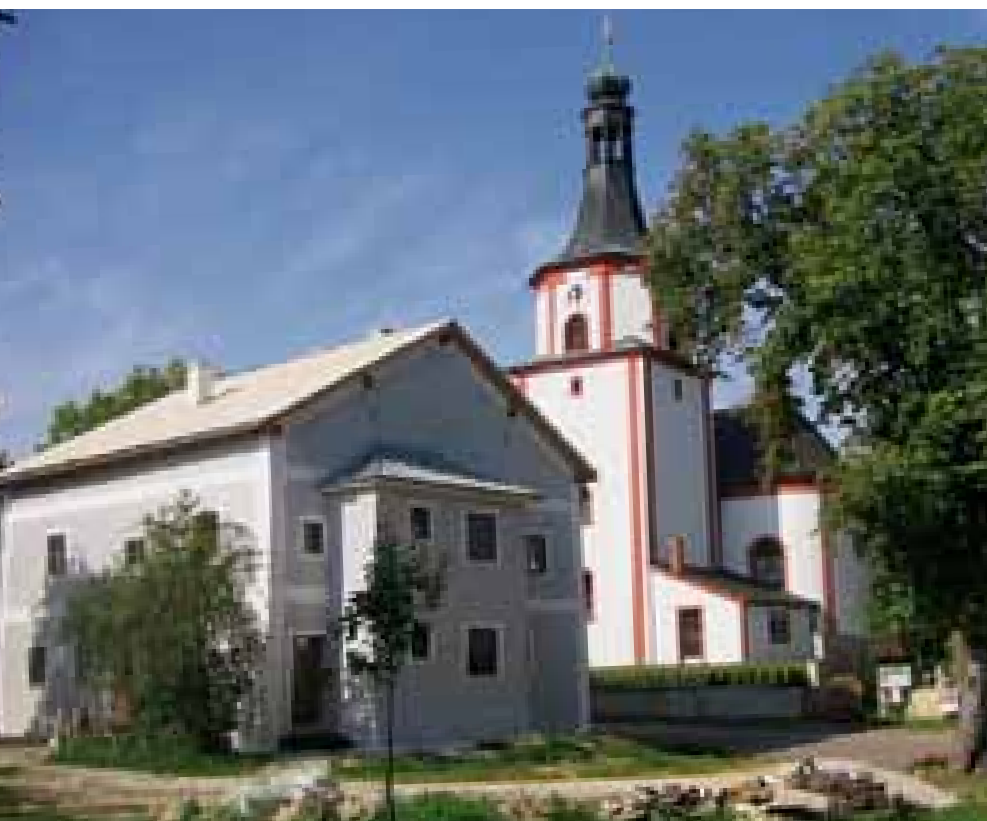
Vorher – nachher

Der in den sechziger Jahren außen aufgebraachte Zementputz wurde entfernt und mit einem handgemischten Kalkputz ersetzt. Der verwendete Kalk wurde vor Ort gelöscht und einige Wochen eingesumpft; bevor er verarbeitet wurde. Die Innenräume sind mit reinem Sumpfkalk getüncht.

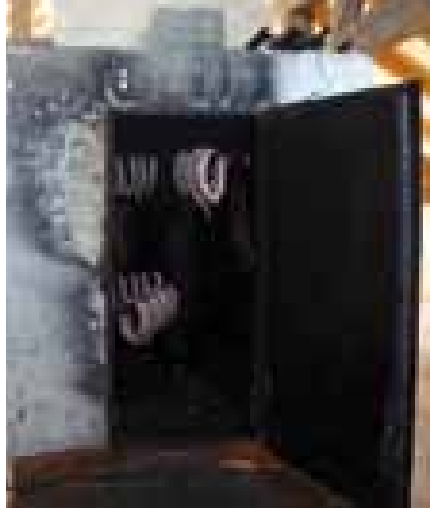
Räucherkamin

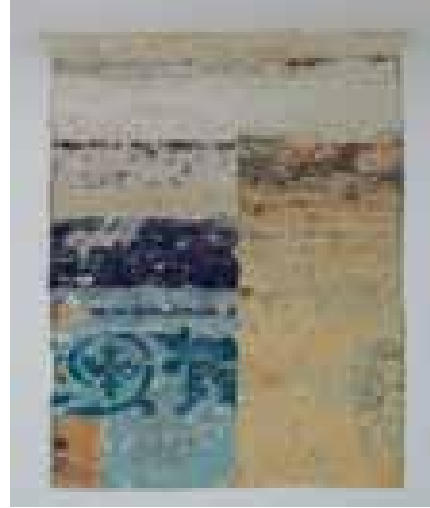
Farbfenster mit hist. Wandgestaltungen
