# Eichstätt Turmgasse 13

## Ein gefährdetes spätmittelalterliches Jurahaus hat dank der Abtei St. Walburg wieder eine Zukunft

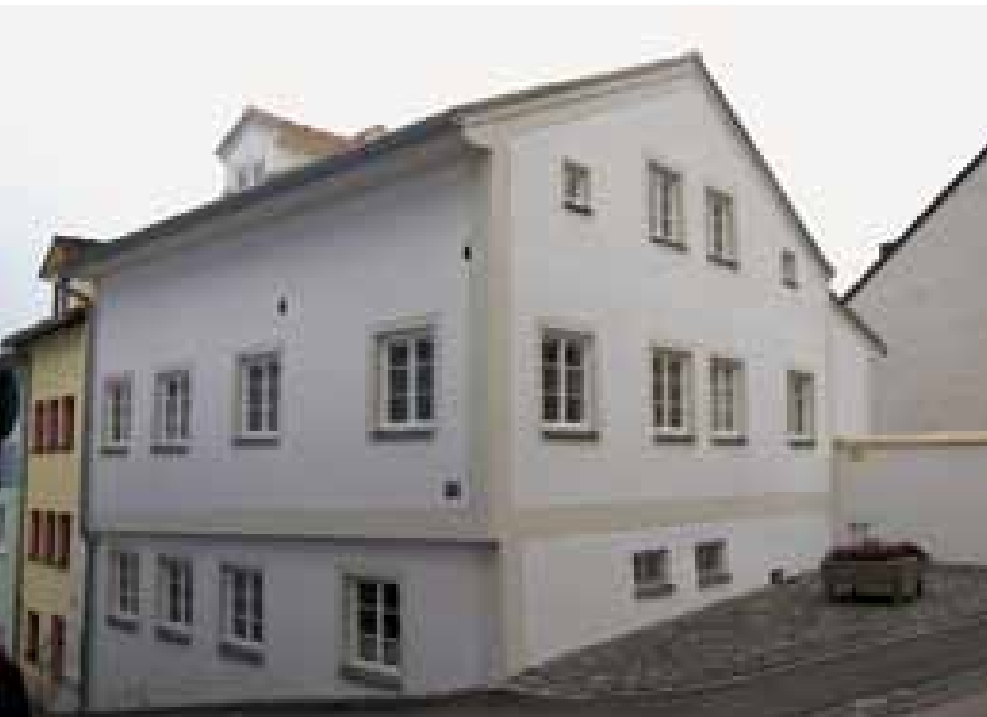
Ein vorbildlich repariertes Jurahaus im Zugangsbereich nach St. Walburg und ein erfreulicher Gegensatz zur maßstäblich überzogenen Bebauung Webergasse 40 schräg gegenüber.

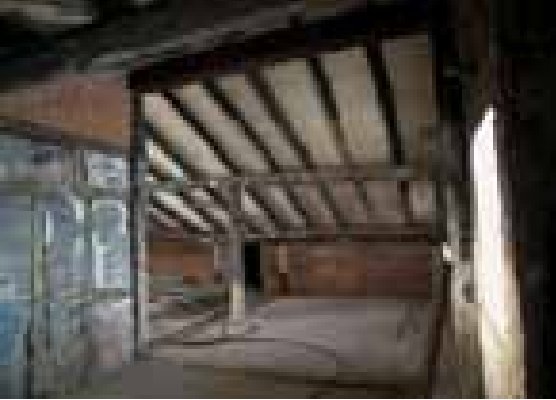
Heute zeitgemäß zu Bewohnen, das freigestellte und repariert Dachgeschoss

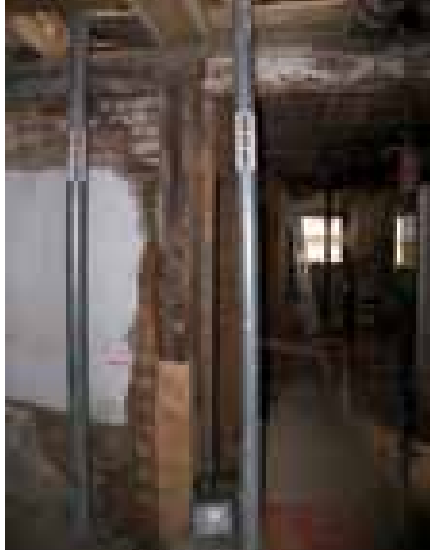
Instandgesetzte Holzkonstruktion im Erdgeschoss, Blick Richtung Osttraufe

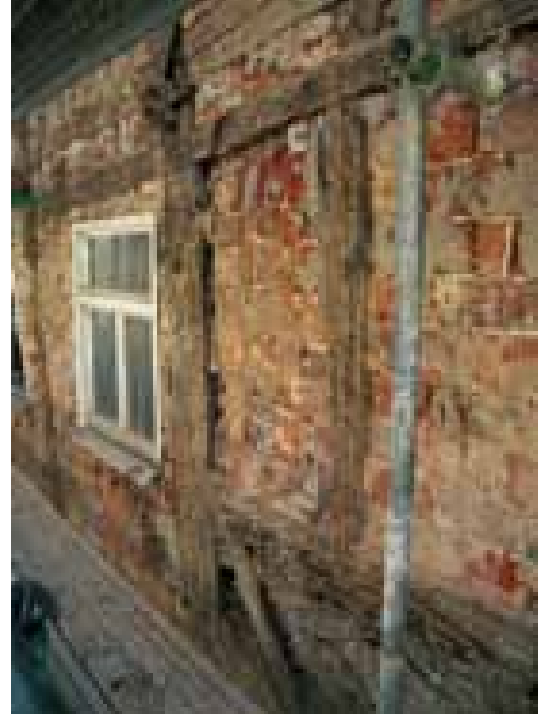
Bauzeitliches Fachwerk an der Osttraufe von 1366/67 (d) mit Resten von Lehmflechtwerk

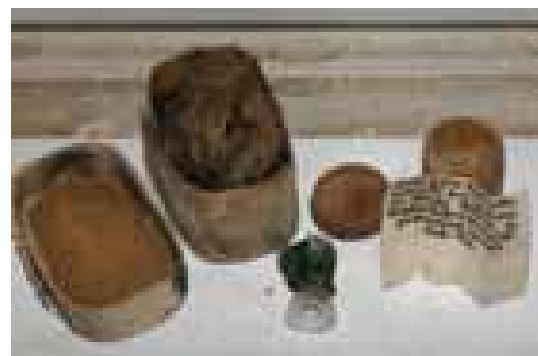
Ein Zeichen des Vertrauens und der Bitte: Ein Behältnis mit Walburgisöl wurde vermutlich im 17. Jahrhundert am Türstock der oberen Stube eingemauert.

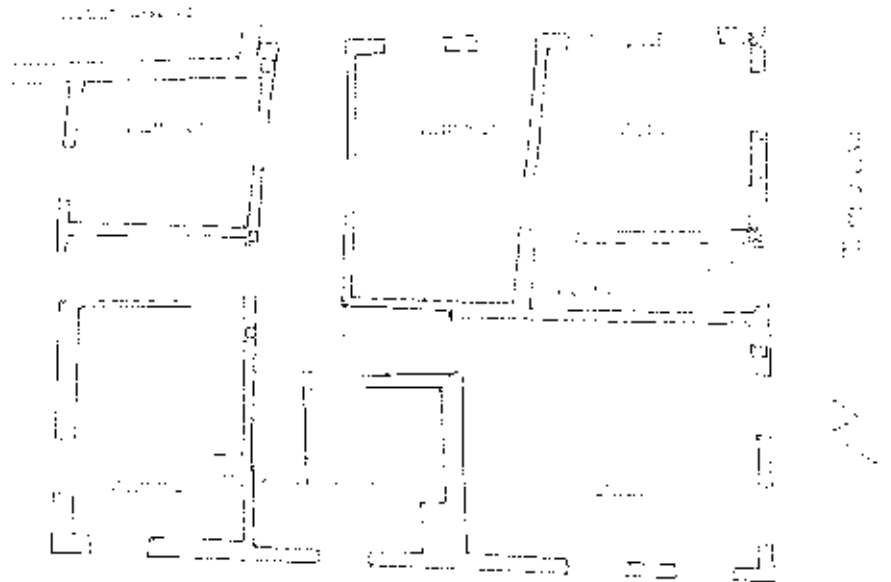
Abb. 1  
Eichstätt, Turmgasse 13, Bestand des Erdgeschosses 2006. Mit Hilfe der verbliebenen originalen Innenständer ist die urspr. Längerschließung von Süden her und der abknickende Flur in Richtung Osten gut erkennbar.
