Holzerstörende Organismen in Gebäuden

Ungebetene Gäste in historischen Bauwerken und Neubauten

Dr. Geith ist Bausachverständiger mit Büro in Gaimersheim und hat in unserem künftigen JuraHausmuseum in der Rotkreuzgasse 17 in Eichstätt das Holzgutachten erstellt.

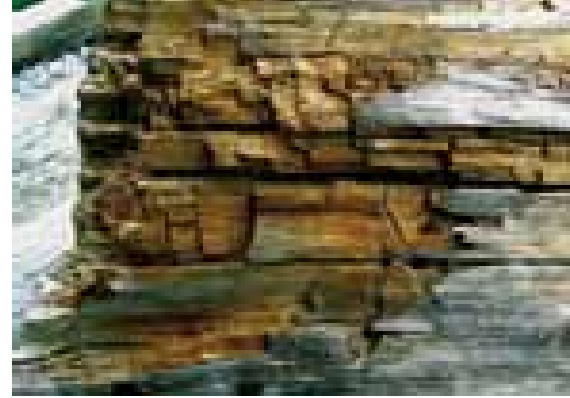
Bild 1 Braunfäule mit Würfelbruch quer zur Holzfaserrichtung

Sie bauen vorrangig die Cellulose und Hemicellulose der Zellwände ab, das braune Lignin bleibt erhalten. Typisch für die Braunfäule, auch Destruktionsfäule genannt, ist das dunkel gefärbte Holz mit stumpfen, quer zur Faserrichtung orientierten Rissen, wodurch das Holz in einzelne Schollen, dem sog. Würfelbruch, zerfällt (Bild 1). Braunfaules Holz lässt sich im Endstadium zu Pulver zerreiben.

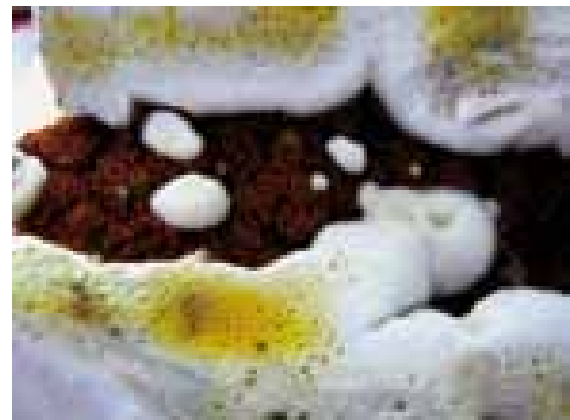
Bild 3 Detailaufnahme eines Fruchtkörpers des Echten Hausschwamms mit meruloider (gehirnartiger) Struktur, wulstigem, weißem Zuwachsrand und gelben Hemmungsflecken

Der Echte Hausschwamm verursacht Braunfäule mit einem meist großformatigen Würfelbruch. Er bildet ein schneeweißes, watteartiges Oberflächenmyzel, silbriggraue bis schmutzig graubraune Myzelstränge (Bild 4) und rotbraun gefärbte Fruchtkörper mit weißem Zuwachsrand und einer gehirntartig geformten (meruloiden) Struktur aus (Bilder 2 und 3).

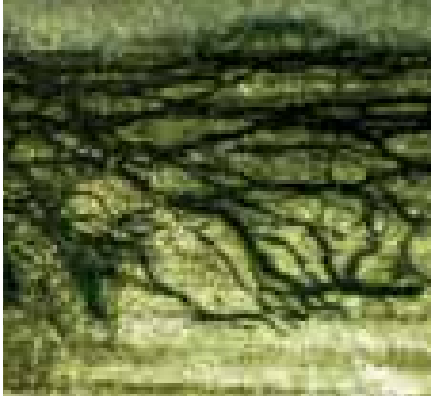
Bild 5 Myzelstränge des Braunen Keller-schwamms

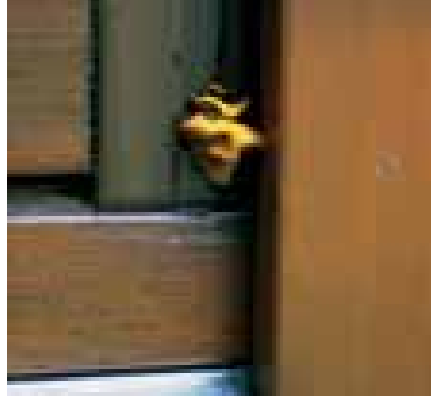
Bild 6 Fruchtkörper des Tannenblättlings am Türrahmen eines Wintergartens

Die Gattung der Blättlinge besteht aus dem Tannen-, dem Zaun- und dem Balkenblättling. Diese Arten können u.a. an ihren Fruchtkörpern unterschieden werden. Sie verursachen eine intensive Braunfäule mit einem klein- bis mittelformatigen Würfelbruch und hohen Abbauraten. Typisch für diese Pilze ist die sogenannte Innenfäule: meist ist die Holzoberfläche bei Erscheinung der Fruchtkörper noch intakt (Bild 6), während das Innere der befallenen Hölzer zu diesem Zeitpunkt bereits erhebliche Schäden aufweist. Die Blättlinge sind im Vergleich zu anderen Hausfäulepilzen recht hitzeresistent, so dass sie auch an exponierten Orten wie z.B. Parkbänken, Fensterrahmen, Carports und Wintergärten wachsen können. Sie können Trockenzeiten von bis zu ca. 10 Jahren überdauern.

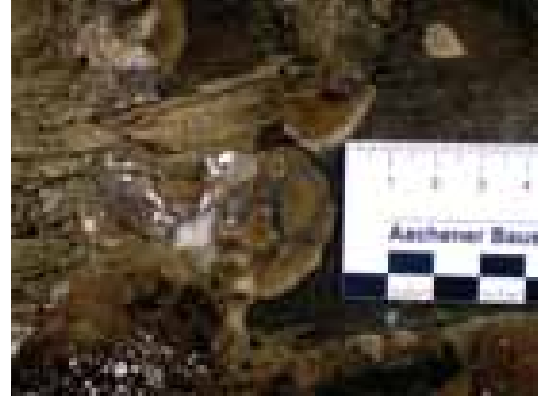
Bild 7 Lederbraunes Oberflächenmyzel des Ausgebreiteten Hausporlings auf weißfäulem, faserigem Holz

Der Ausgebreitete Hausporling dürfte nach dem Echten Hausschwamm und den Kellerschwämmen der dritthäufigste holzerstörende Pilz in Mitteleuropa sein. Er verursacht eine intensive Weißfäule mit massiven Schäden und einem vollständigen Verlust der Tragfähigkeit im Endstadium des Abbaus. Im Holzinernen werden häufig makroskopische Kavernen gebildet, die meist mit schneeweißem bis cremefarbenem Myzel ausgefüllt sind. An der Holzoberfläche können sich bis zu einigen Quadratmetern große Oberflächenmyzelien ausbilden. Diese sind grau bis bräunlich gefärbt (Bild 7), fühlen sich vergleichbar mit Kunststoffschaum an und schützen das darunter liegende Holz vor Austrocknung, da sie sehr dick und dicht sind. Die ocker bis graubraun gefärbten Fruchtkörper besitzen eine korkartige Konsistenz und bilden regelmäßig geformte Poren aus (Bild 8).

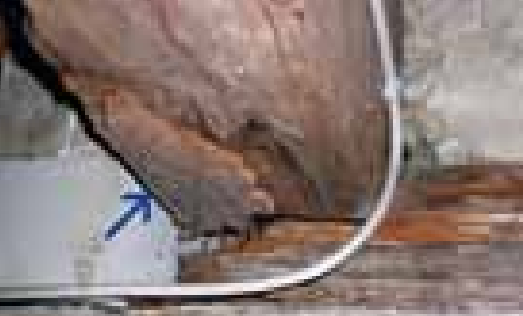
Bild 8 Fruchtkörper des Ausgebreiteten Hausporlings (Pfeil) auf der Unterseite eines Sparrenfußes

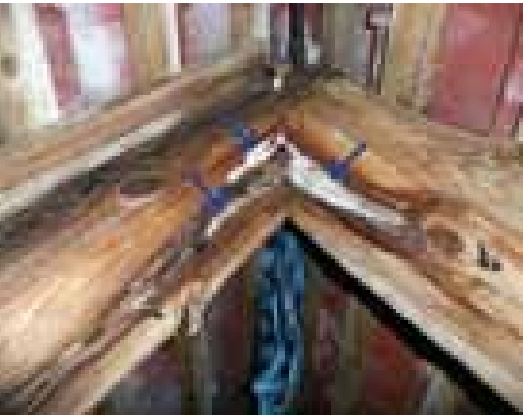
Bild 9 Fruchtkörper (Pfeile) des Flaumigen Rindenpilzes auf der Unterseite eines Sparrenkopfpaares

Hierbei handelt es sich um eine Gruppe überwiegend unscheinbarer Pilze, die u.a. durch sehr dünnschichtige, auf dem Untergrund fest anliegende, meist hell gefärbte Fruchtkörper gekennzeichnet sind (Bild 9) und daher manchmal mit Beschichtungen

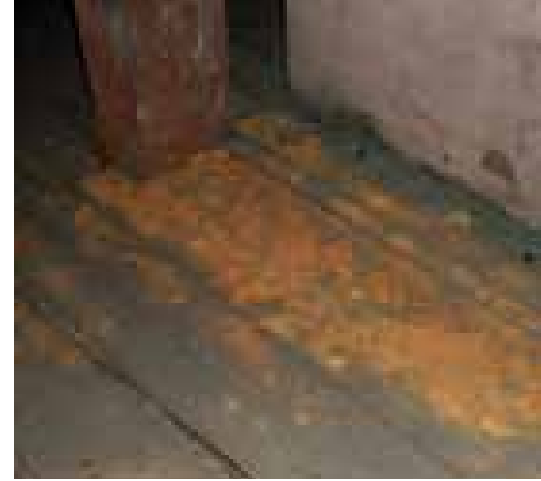
Bild 12 Bohrmehlhäufchen des Gewöhnlichen Nagekäfers

zugt wird. Die sehr ortstreuen, bis zu ca. 5 mm großen Schädlinge (Bild 11) sind meist an kühlen und feuchten, während der Wintermonate nicht oder nicht durchgängig beheizten Räumen und Gebäuden wie z.B. in Kirchen, landwirtschaftlichen Nebengebäuden oder Kellerräumen anzutreffen. Die Fraßtätigkeit der Larven führt in der Regel langfristig bis zur vollständigen Zerstörung der befallenen Gegenstände und Bauteile. Typisch für einen Befall sind die ausgestoßenen Bohrmehlhäufchen (Bild 12).

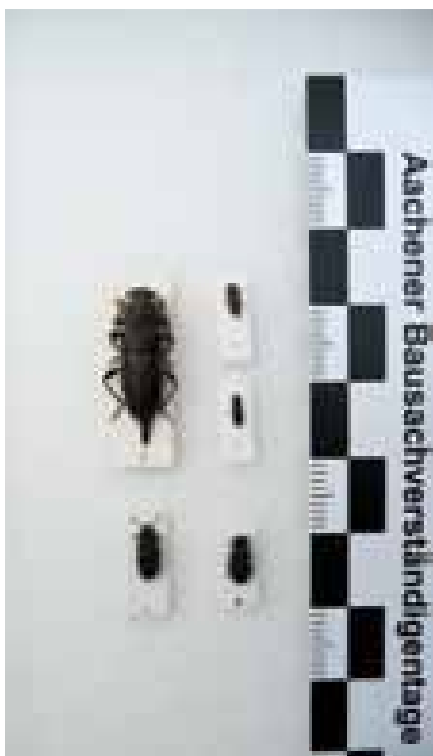
Bild 11 Die wichtigsten holzerstörenden Insekten in Gebäuden:

Links oben: Hausbock;
rechts oben: Gewöhnlicher Nagekäfer
rechts Mitte: Bohrrüssler
links unten: Gescheckter Nagekäfer;
rechts unten: Trotzkopf

Hierbei handelt es sich um den gefährlichsten tierischen Holzzerstörer in Gebäuden. Die Larven des bis zu ca. 20 mm großen Käfers (Bild 11) aus der Familie der Bockkäfer befallen ausschließlich das nährstoffreiche Splintholz von Nadelhölzern. Da sich diese Nährstoffe im Lauf der Zeit zersetzen, erlischt der Befall von Hölzern, die länger als ca. 60 bis 150 Jahre (je nach Literaturquelle) eingebaut sind, von selbst. An diesen historischen Hölzern findet somit auch kein Neubefall statt. Tragende Hölzer mit einem hohen Splintholzanteil können bis zum vollständigen Verlust der Tragfähigkeit zerstört werden (Bild 13). Der Hausbock bevorzugt trockene und warme Gebäudebereiche und ist daher überwiegend in Dachräumen zu finden.

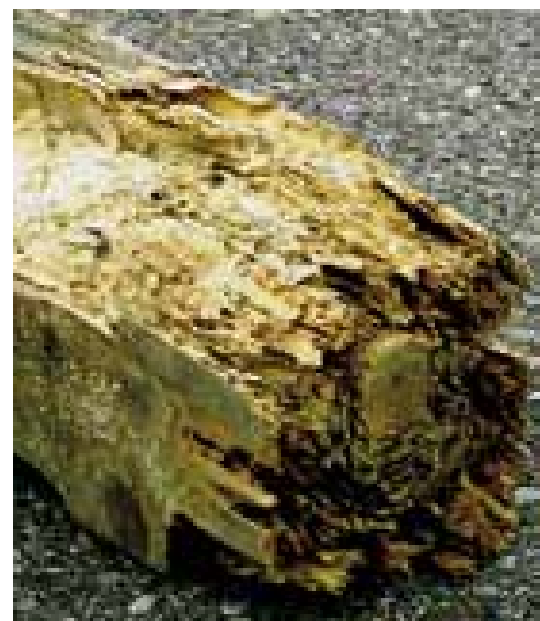
Bild 13 Fraßgänge des Echten Hausbocks im Nadel Splintholz

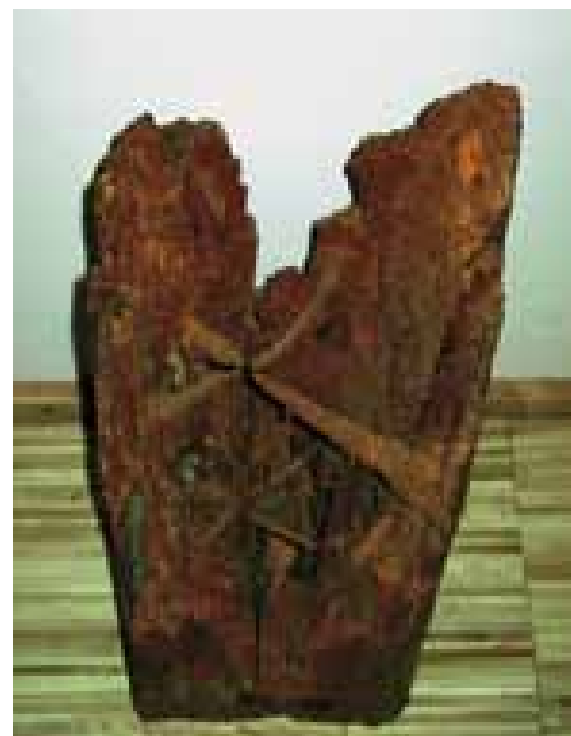
Bild 14 Zerstörung eines Tragbalkens durch den Gescheckten Nagekäfer – die Äste werden verschmäh
