Eichstätt Turmgasse 13

Ein gefährdetes spätmittelalterliches Jurahaus hat dank der Abtei St. Walburg wieder eine Zukunft

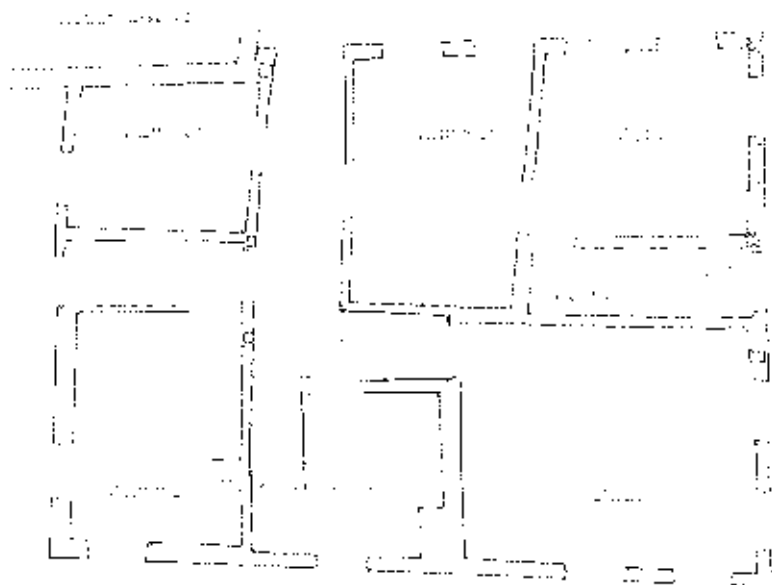
Abb. 1
Eichstätt, Turmgasse 13, Bestand des Erdgeschosses 2006. Mit Hilfe der verbliebenen originalen Innenständer ist die urspr. Längerschließung von Süden her und der abknickende Flur in Richtung Osten gut erkennbar.
