# Eichstätt Turmgasse 13

## Ein gefährdetes spätmittelalterliches Jurahaus hat dank der Abtei St. Walburg wieder eine Zukunft

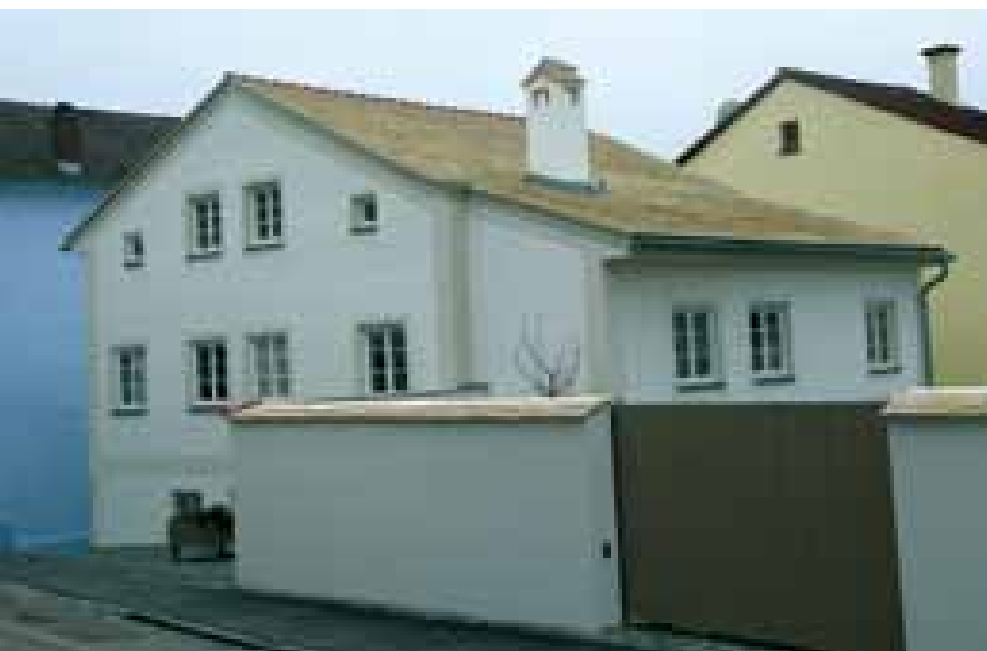
Ein vorbildlich repariertes Jurahaus im Zugangsbereich nach St. Walburg und ein erfreulicher Gegensatz zur maßstäblich überzogenen Bebauung Webergasse 40 schräg gegenüber.

Auf der ummauerten Hoffläche stand bis in die Straße hinein das Haus Webergasse 23

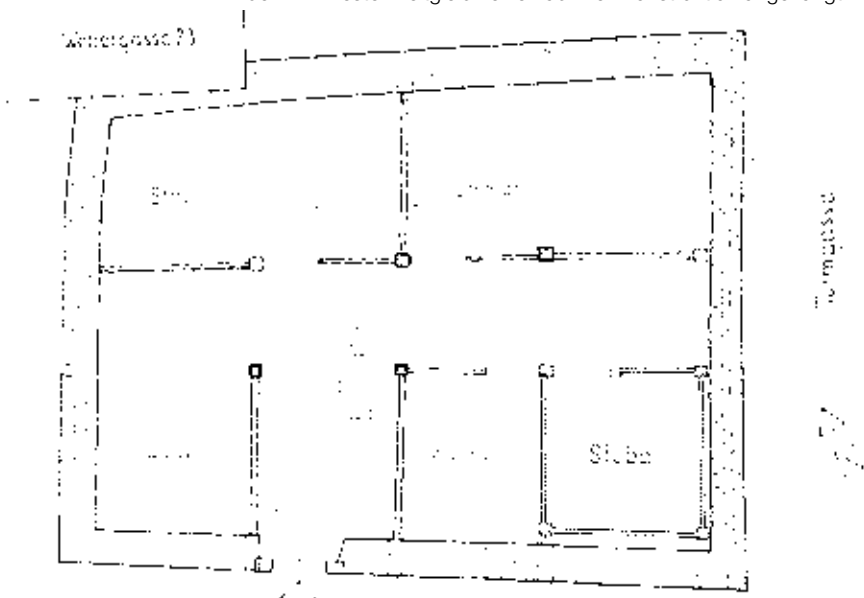
Abb. 6  
Eichstätt, Turmgasse 13, Bestand der Osttraufe 2007, vor der Instandsetzung. Die stärksten Veränderungen erfuhr das Obergeschoss im Stubenbereich (links oben)
