Sanierungstagebuch der Obermühle in Mühlbach / Dietfurt in der Oberpfalz

Objektbeschreibung: Die Obermühle

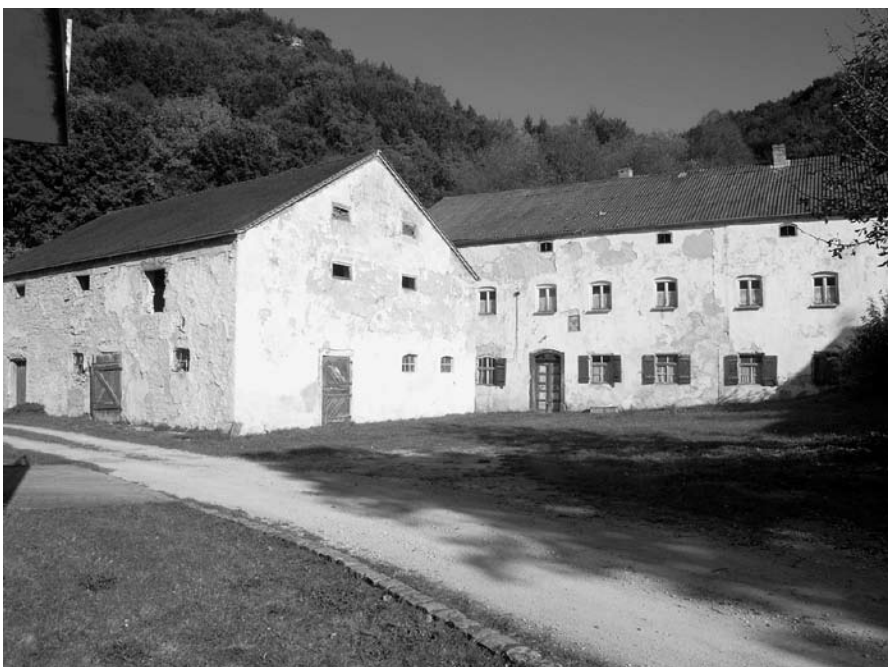
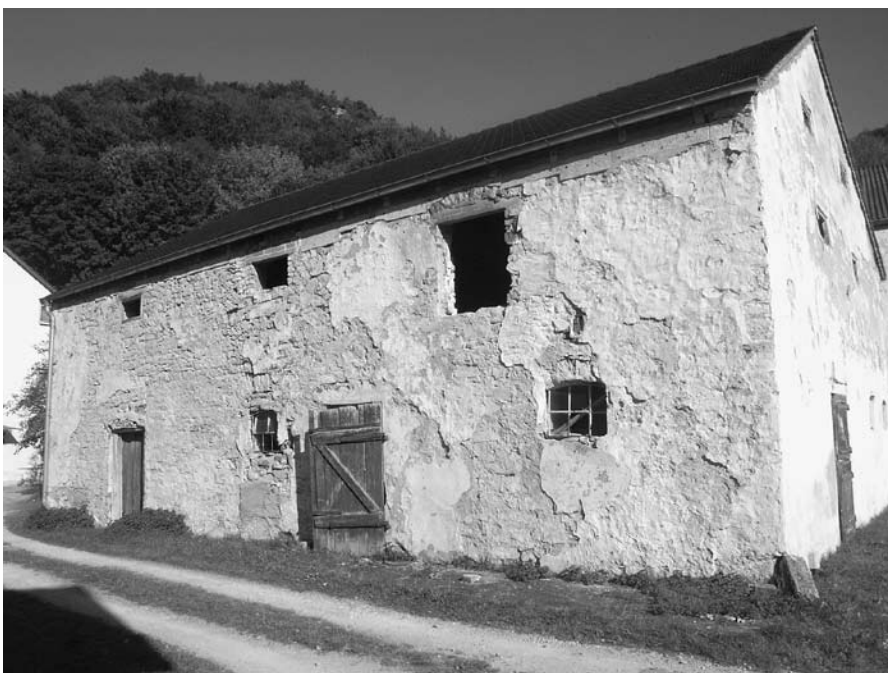
Der Stall-Stadel erhielt seine heutige Form im Jahr 1859 unter der Leitung des Dietfurter Zimmermeisters Michl Hiller, als das Gebäude nach Norden um eine Achse mit vier böhmischen Kappengewölben erweitert wurde; die Kreuzgratgewölbe, die heute nur

noch in einem Raum übrig sind, blieben damals erhalten. Außerdem erhöhte man den Stadel, indem man einen Kniestock errichtete. Das neue Dach wurde mit Kalkplatten gedeckt, die vor rund 20 Jahren durch Ziegel ersetzt wurden. Bei der Instandsetzung wird das Dach wieder seine Juradach-Eindeckung erhalten.

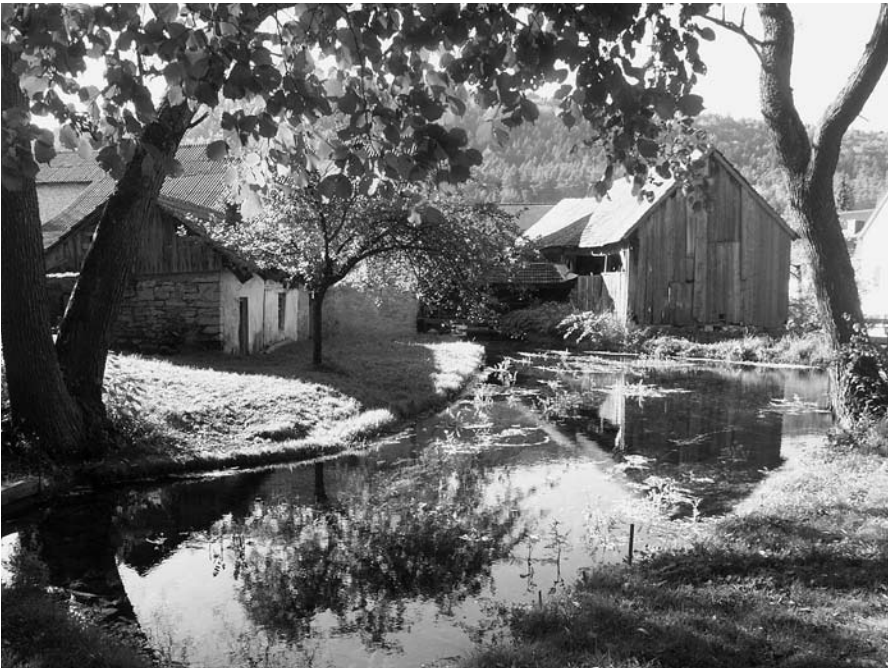
sog. Schütze, mussten noch von Hand bedient werden, was wir – in 70 km Entfernung wohnend – nicht leisten können. Die Wehranlage muss dringend automatisiert werden, da das Wasserrad schon Monate steht und vor sich hin rostet.

Oktober 2006: Wehrsanierung. Die Arbeiten am Wehr beginnen: Bauunternehmer und Restaurator Prock aus Dietfurt beginnt mit der Abdichtung der Wehrmauern, der Sanierung der an das Wehr grenzenden Hauswände und der Reparatur der Quelltropf-Einfassung. Steinmetz Regnet, Unteremendorf, ersetzt die kaputten Naturstein-Pfeiler. Die Firma Schäff und Stallmann, Rügland bei Ansbach, beginnt mit dem Setzen der automatischen Schütze.
